ETUDE
DE CAS

PDI, Kirkland, Quebec, Canada

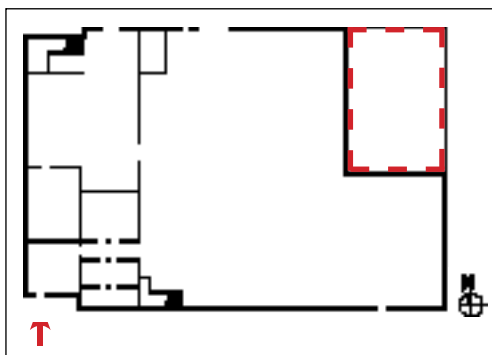
Echelle 1/1000ème

©Escal' Architecture
